# **Die Berge bröckeln**

## **Sicherheit zu welchem Preis?**

**Dr. Hugo Raetzo BAFU**

swisstopo Präsentation mit H.R. Keusen & O. Forte  
Wabern, 29.11.2019

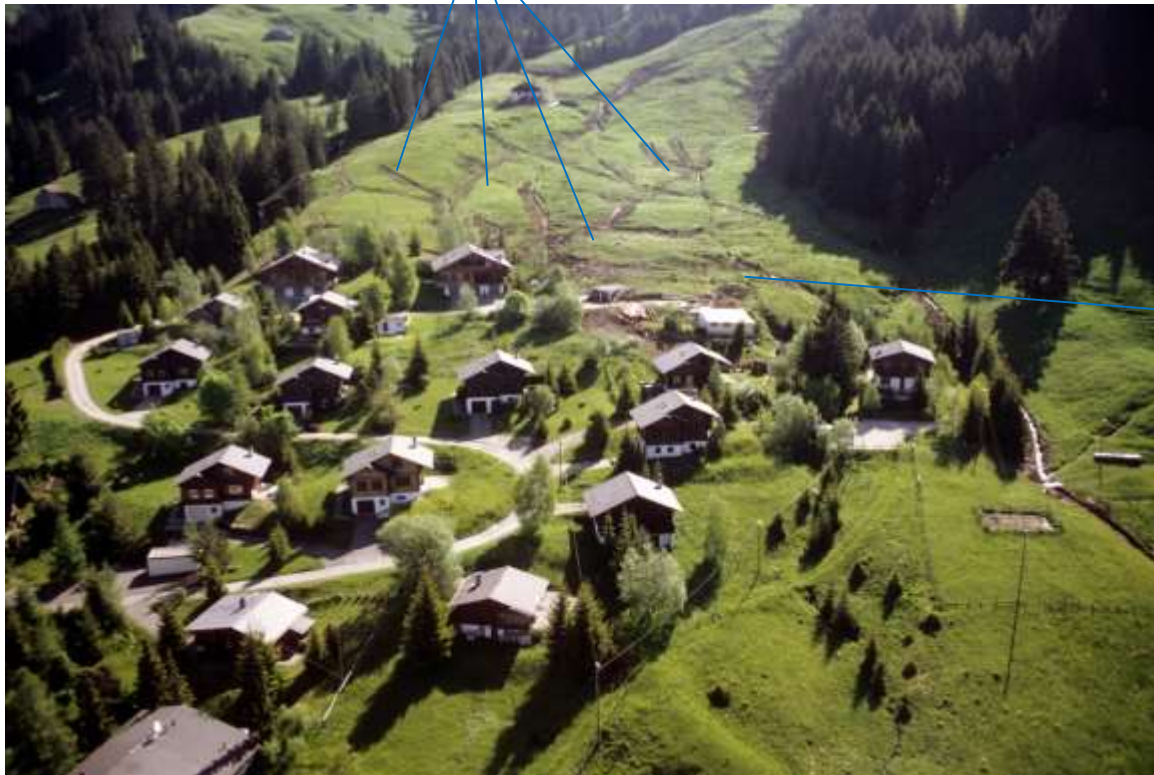
# Falli Hölili (1994), Schaden 20 Mio. Fr.

## Drainagegräben im Rutschgebiet

Pfähle

Die Wirkung der Massnahmen war ungenügend, die Rutschung beschleunigte weiter und die Häuser wurden im Sommer 1994 zerstört.

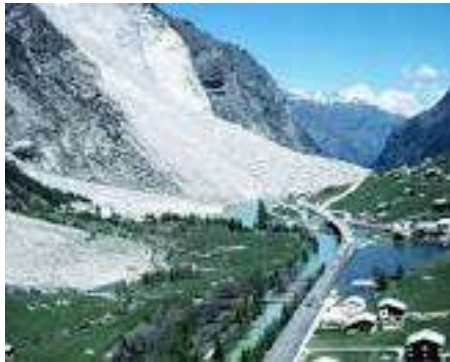
**Randa**

**32 Mio. m<sup>3</sup>**

Damm + Seebildung

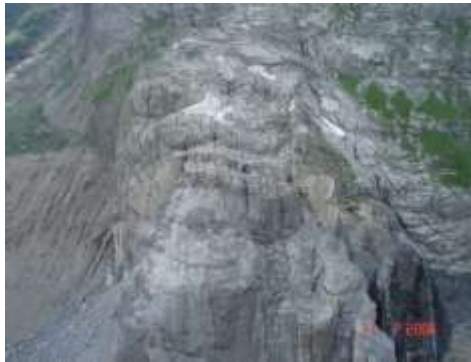
**Eiger**

**1 Mio. m<sup>3</sup>**

Ursache: Rückzug  
Grindelwaldgletscher

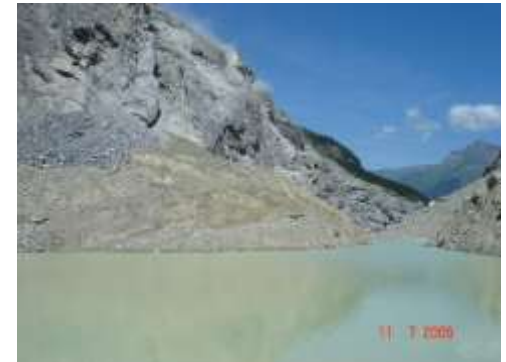
**Eiger**

Damm +  
Gletschersee

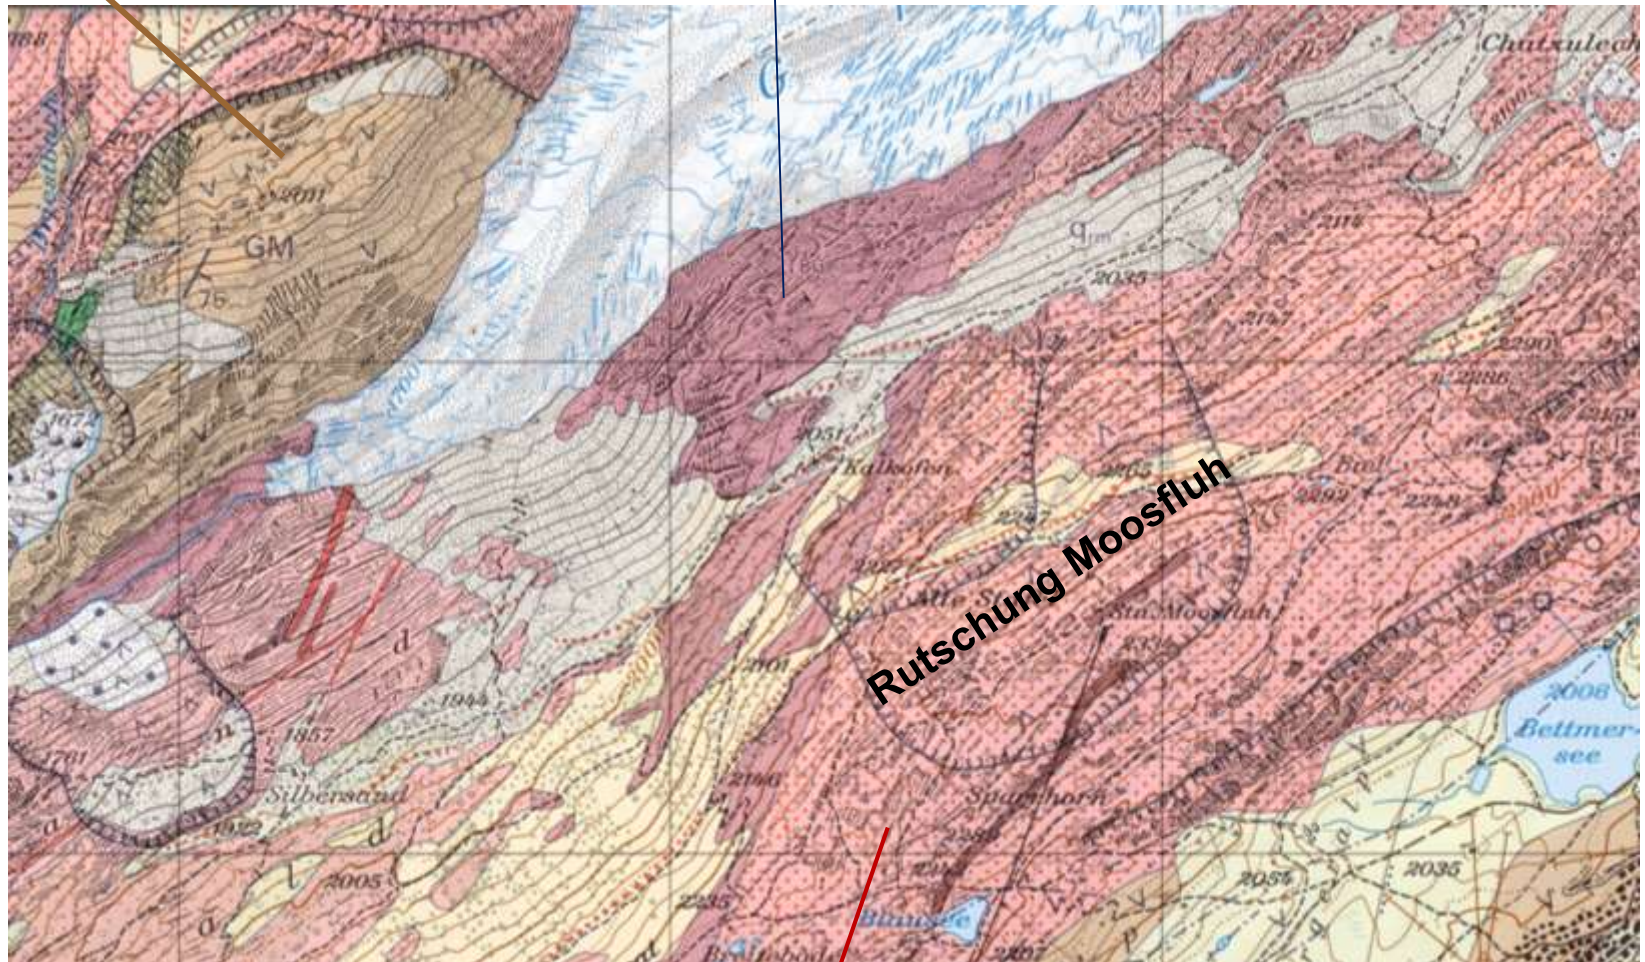
# Aletsch Geologie Aarmassiv

Schollenamphibolit

Biotitgranit bis -granodiorit (oa Granodiorit)

~~Gneise: Porphyrischer Kalifeldspat-Biotitgneis mit basischen Schollen~~

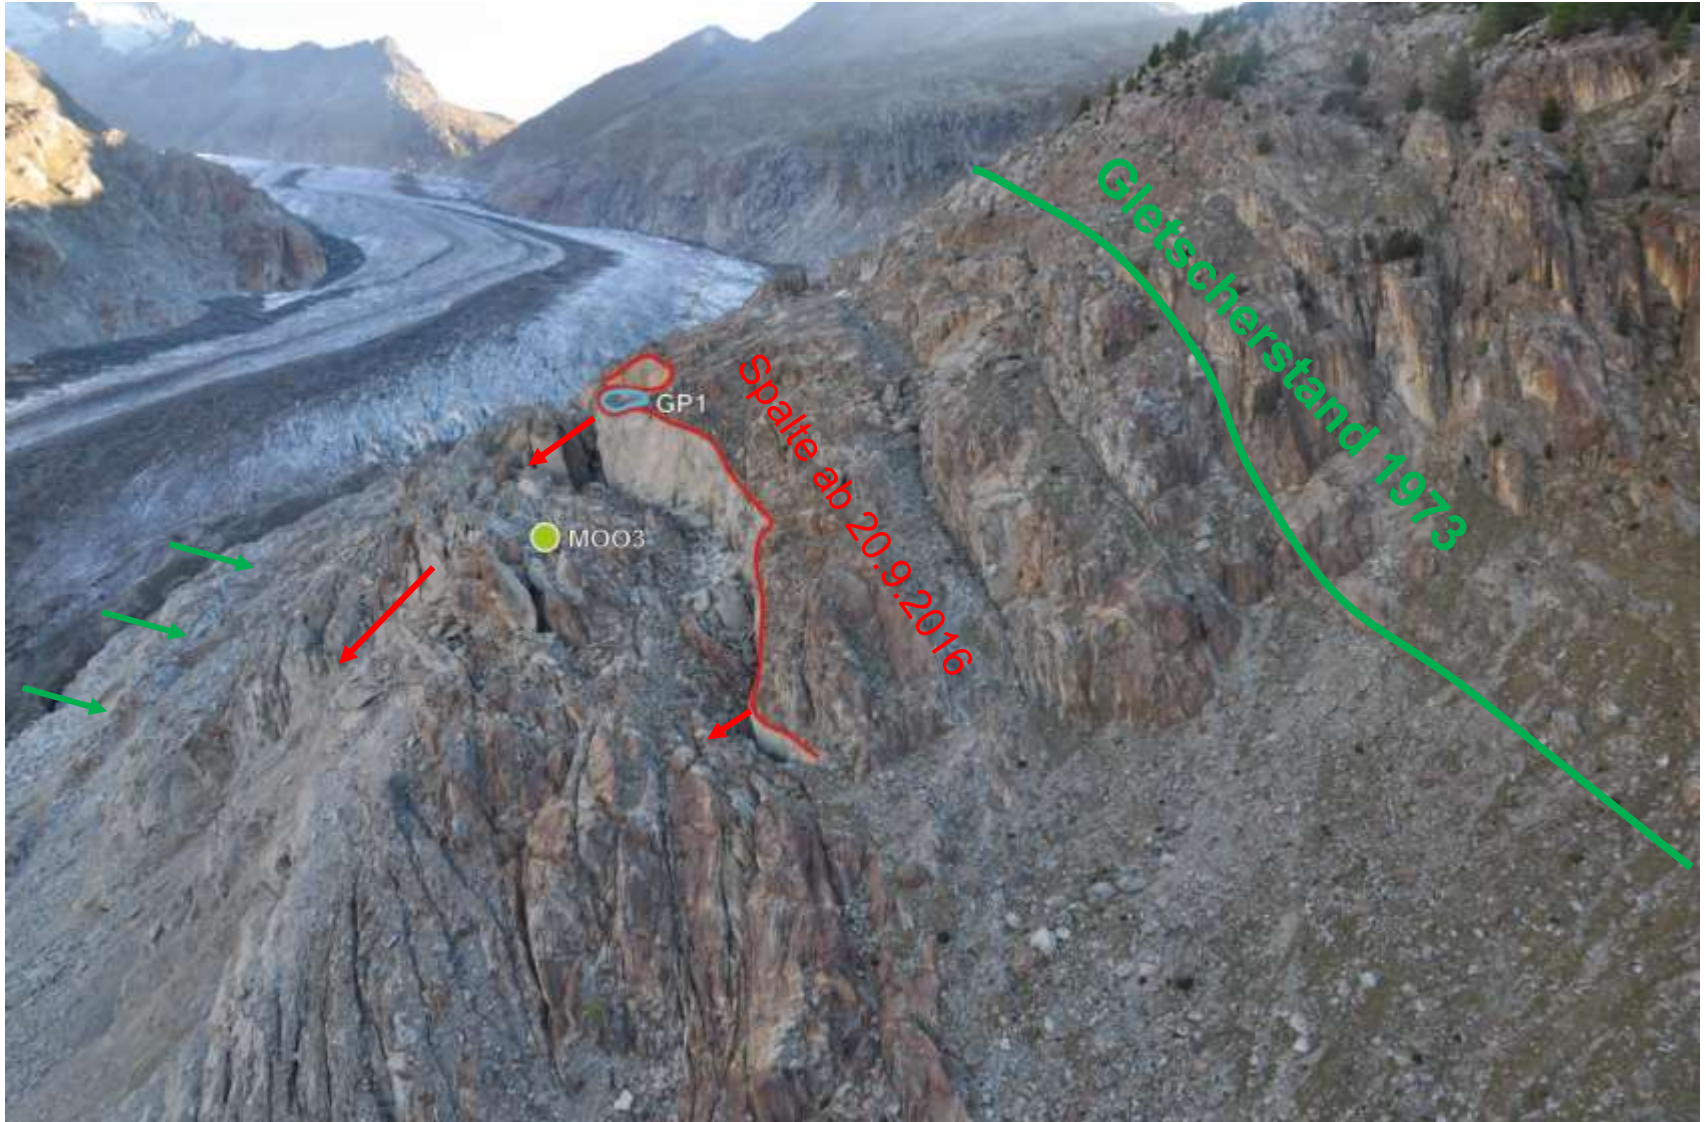
# Ursache

Rückgang Aletschgletscher seit 1850:  
Gegendruck auf Bergflanke -35 bar

Heliaufnahme 12.10.2016

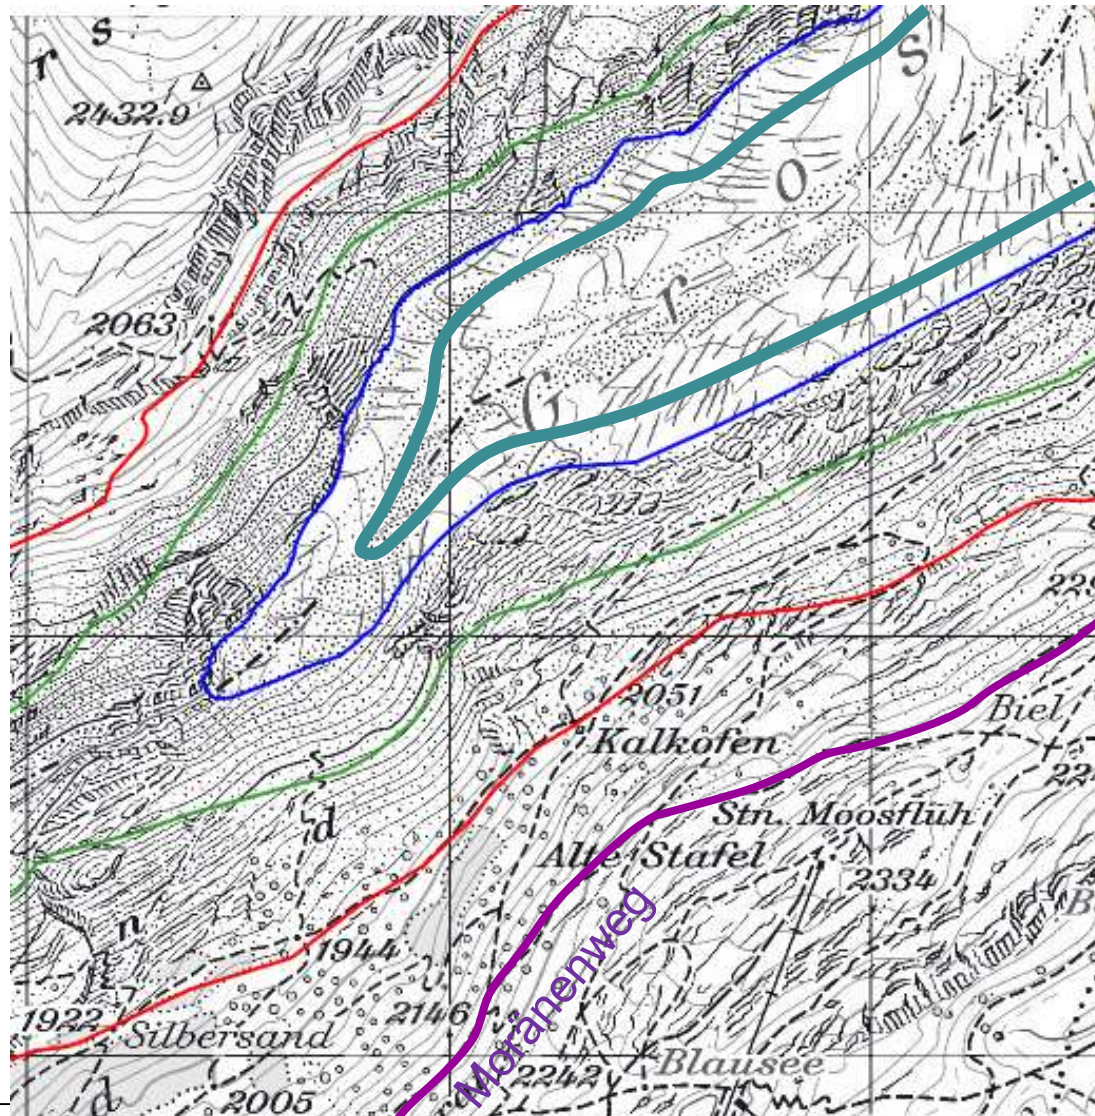
# Aletschgletscher Eisstand

2016

2010

1973

1850

Kleine Eiszeit

9300 v.Chr.

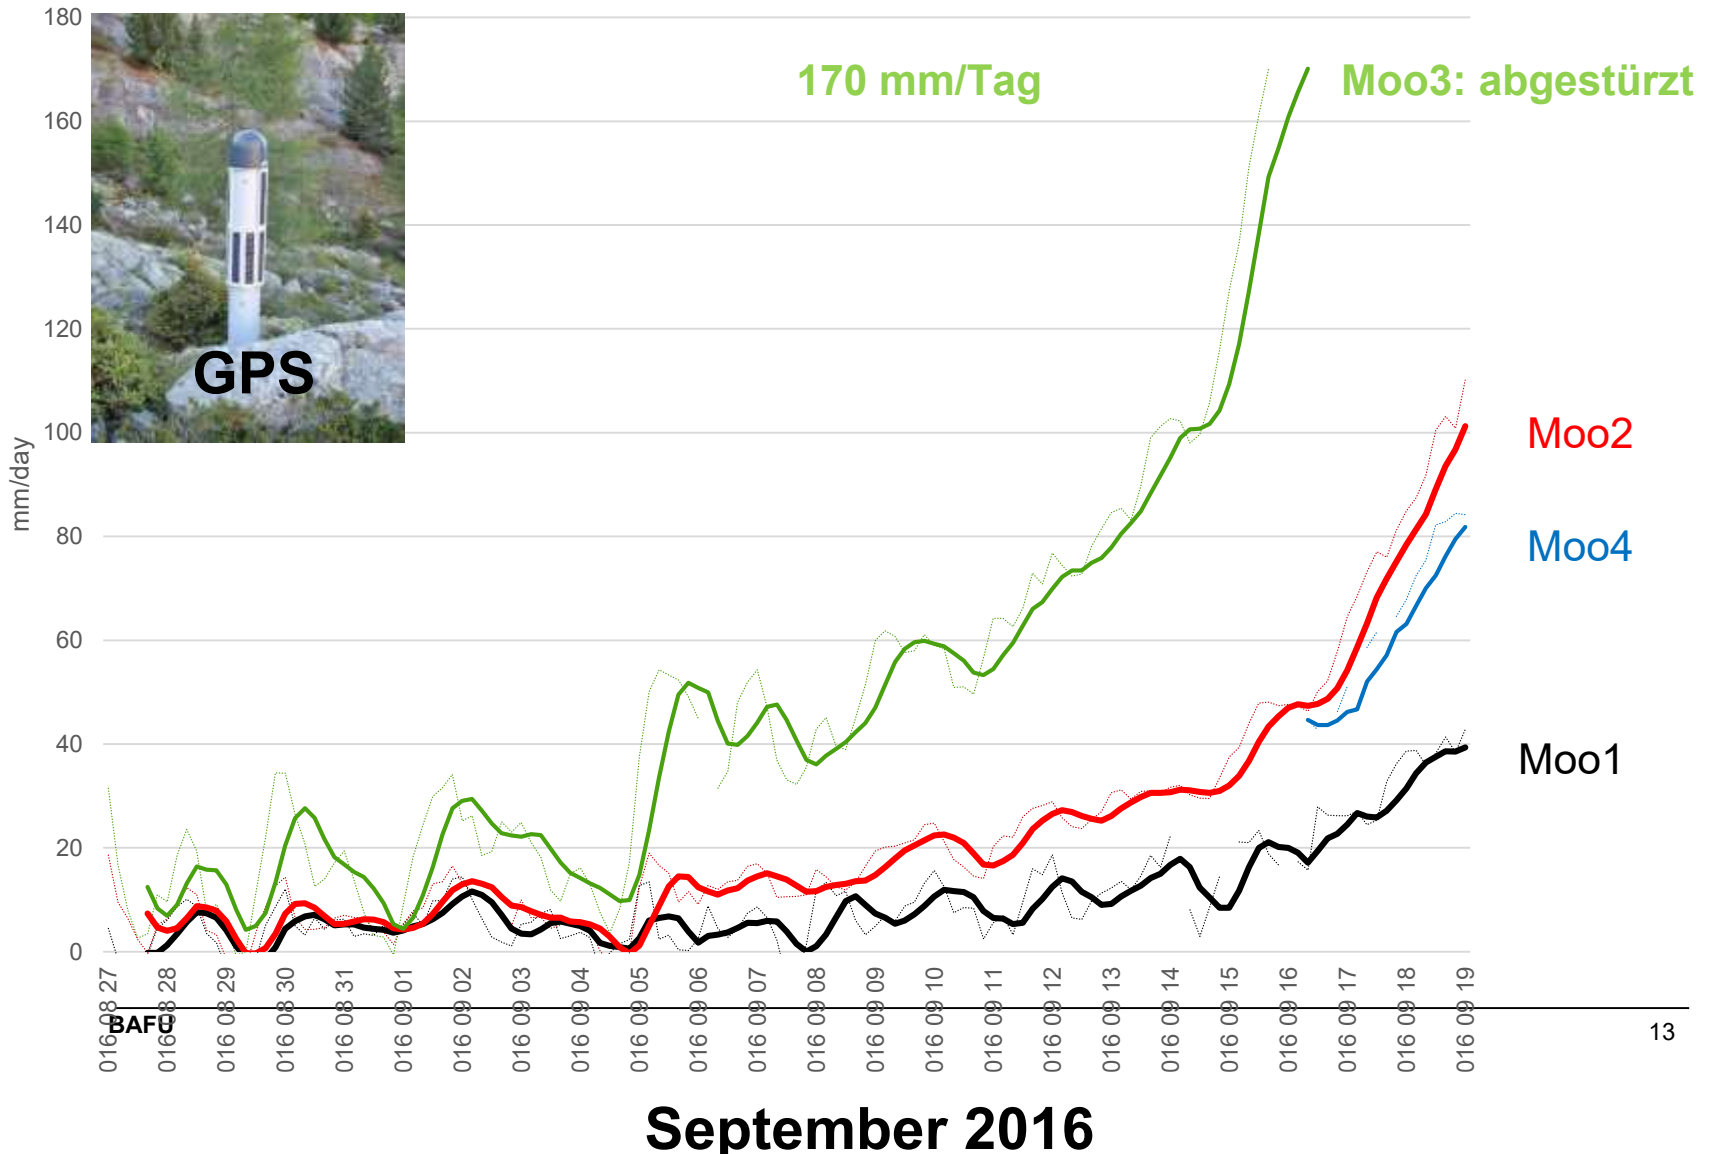
Prognose: GPS Daten der Sitzung vom 20.9.2016  
(sowie Vorinformation am 13.9.2016)  
> Sperrung Wanderwege in Rutschung ab 22.9.2016

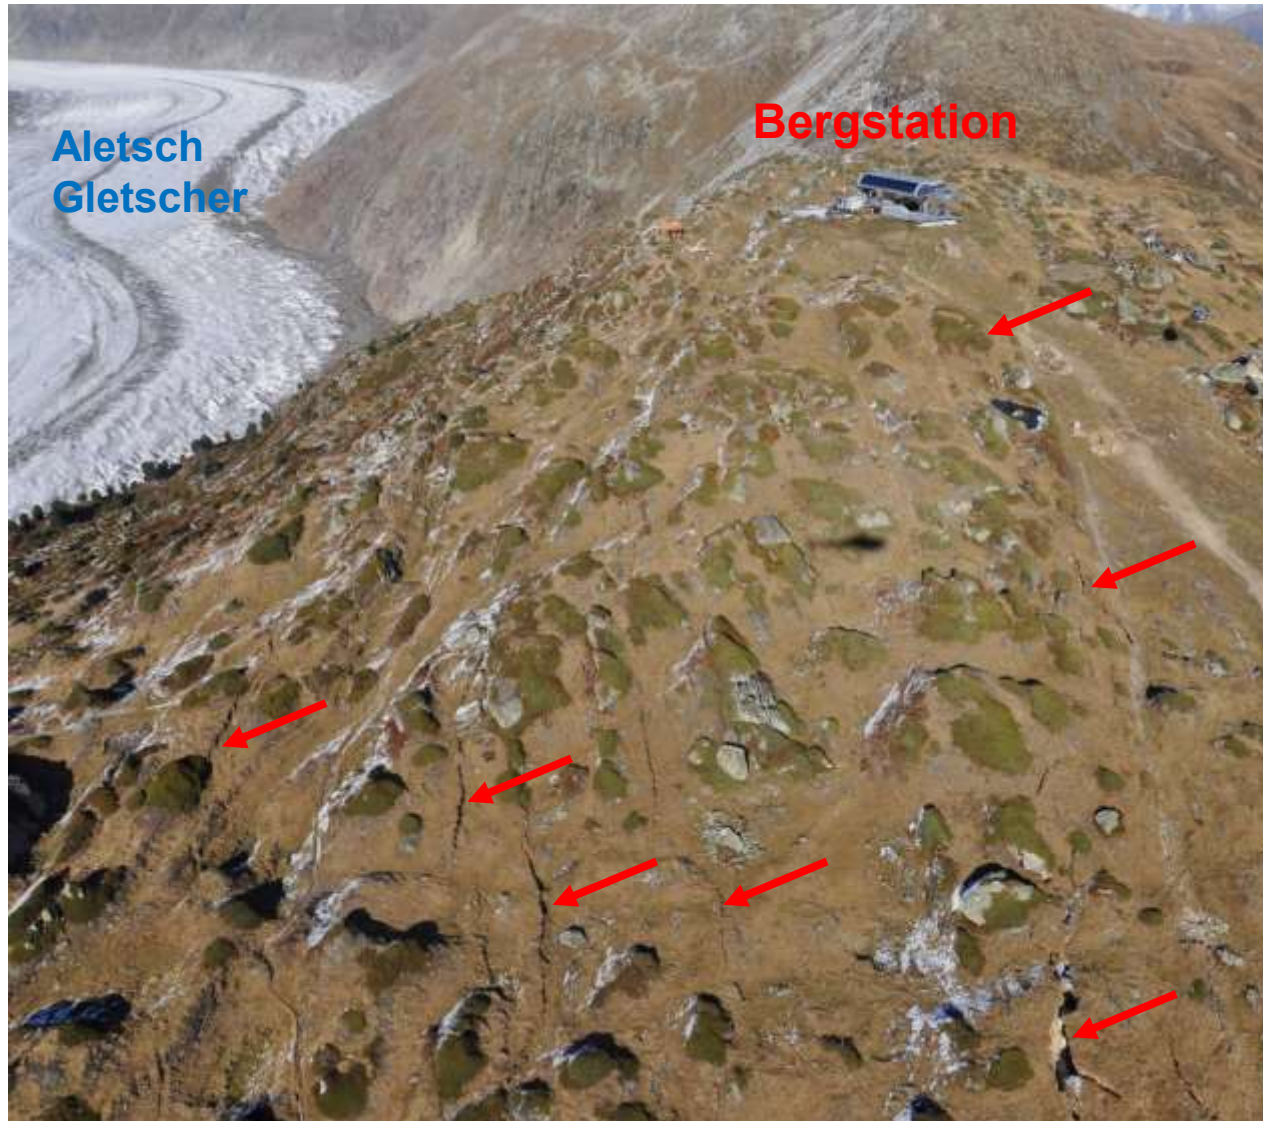
# Aletsch Moosfluh oben

Neue Spalten und Risse  
im Boden ab.10.2016

Geologische Strukturen  
und Bruchsysteme von  
Südwest nach Nordost  
(hier in Blickrichtung)

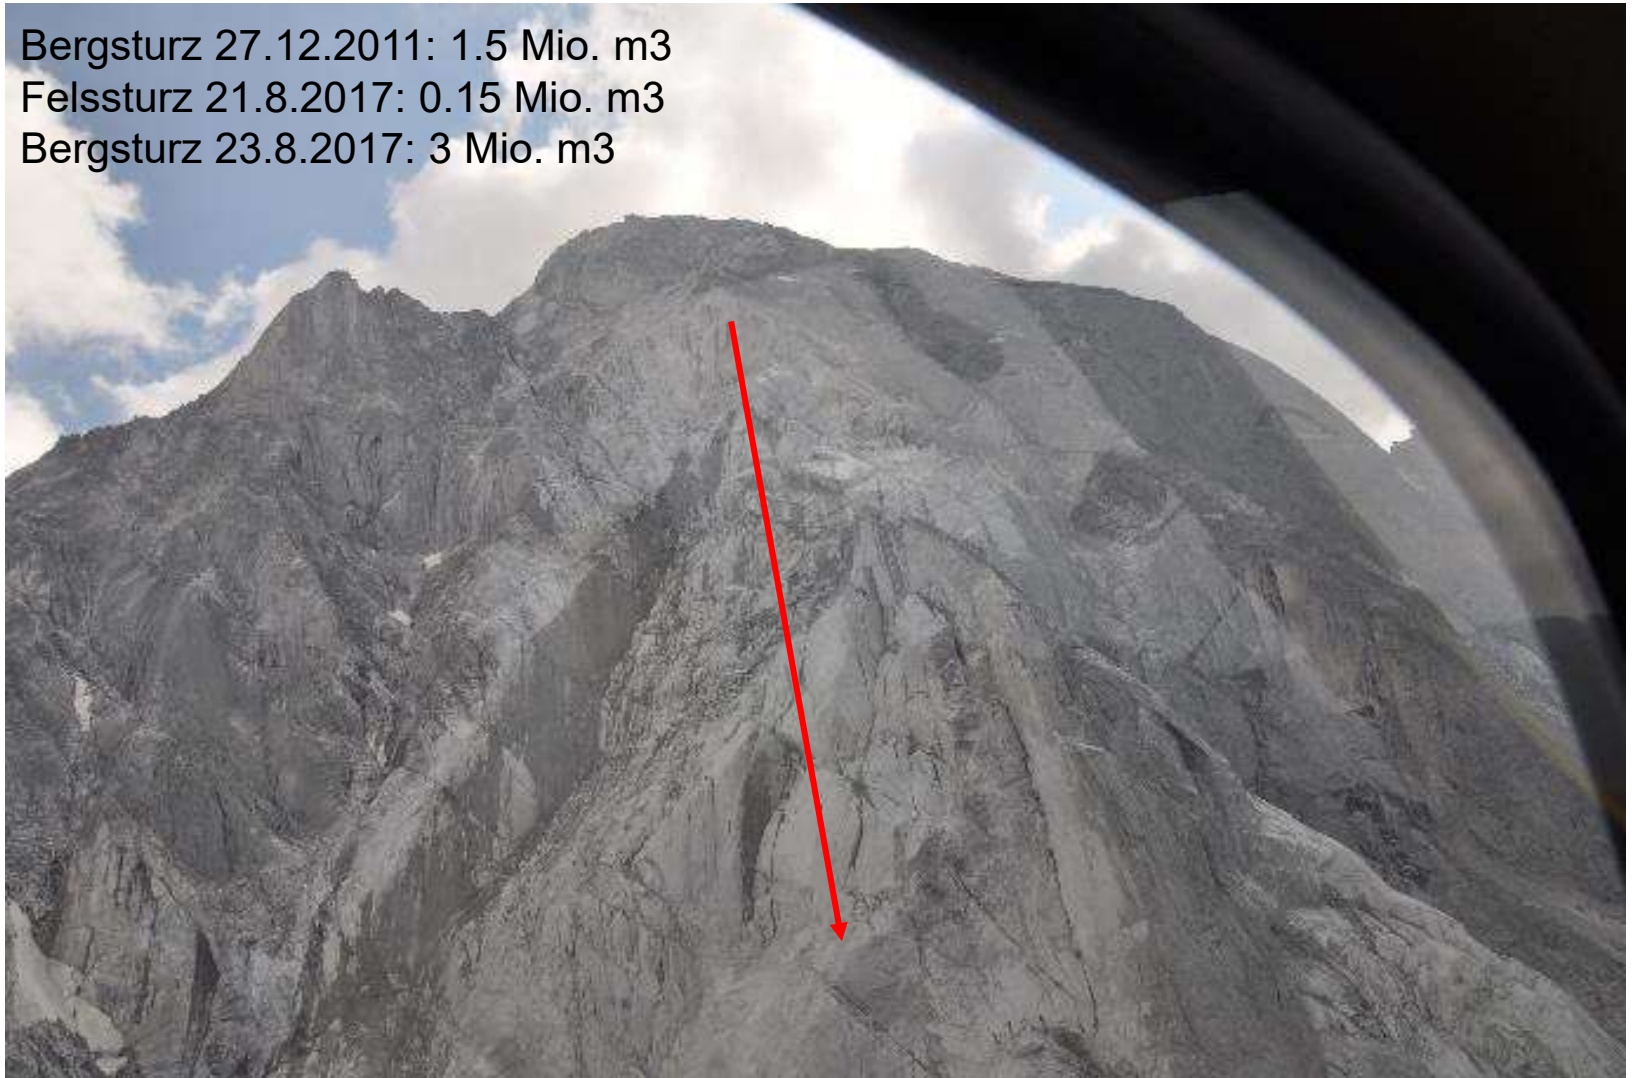
# Bergstürze am Piz Cengalo 2011-2017

Bergsturz 27.12.2011: 1.5 Mio. m<sup>3</sup>  
Felssturz 21.8.2017: 0.15 Mio. m<sup>3</sup>  
Bergsturz 23.8.2017: 3 Mio. m<sup>3</sup>

**Bergeller Granit: Intrusion vor ca. 30 Mio. Jahren während Alpenfaltung**

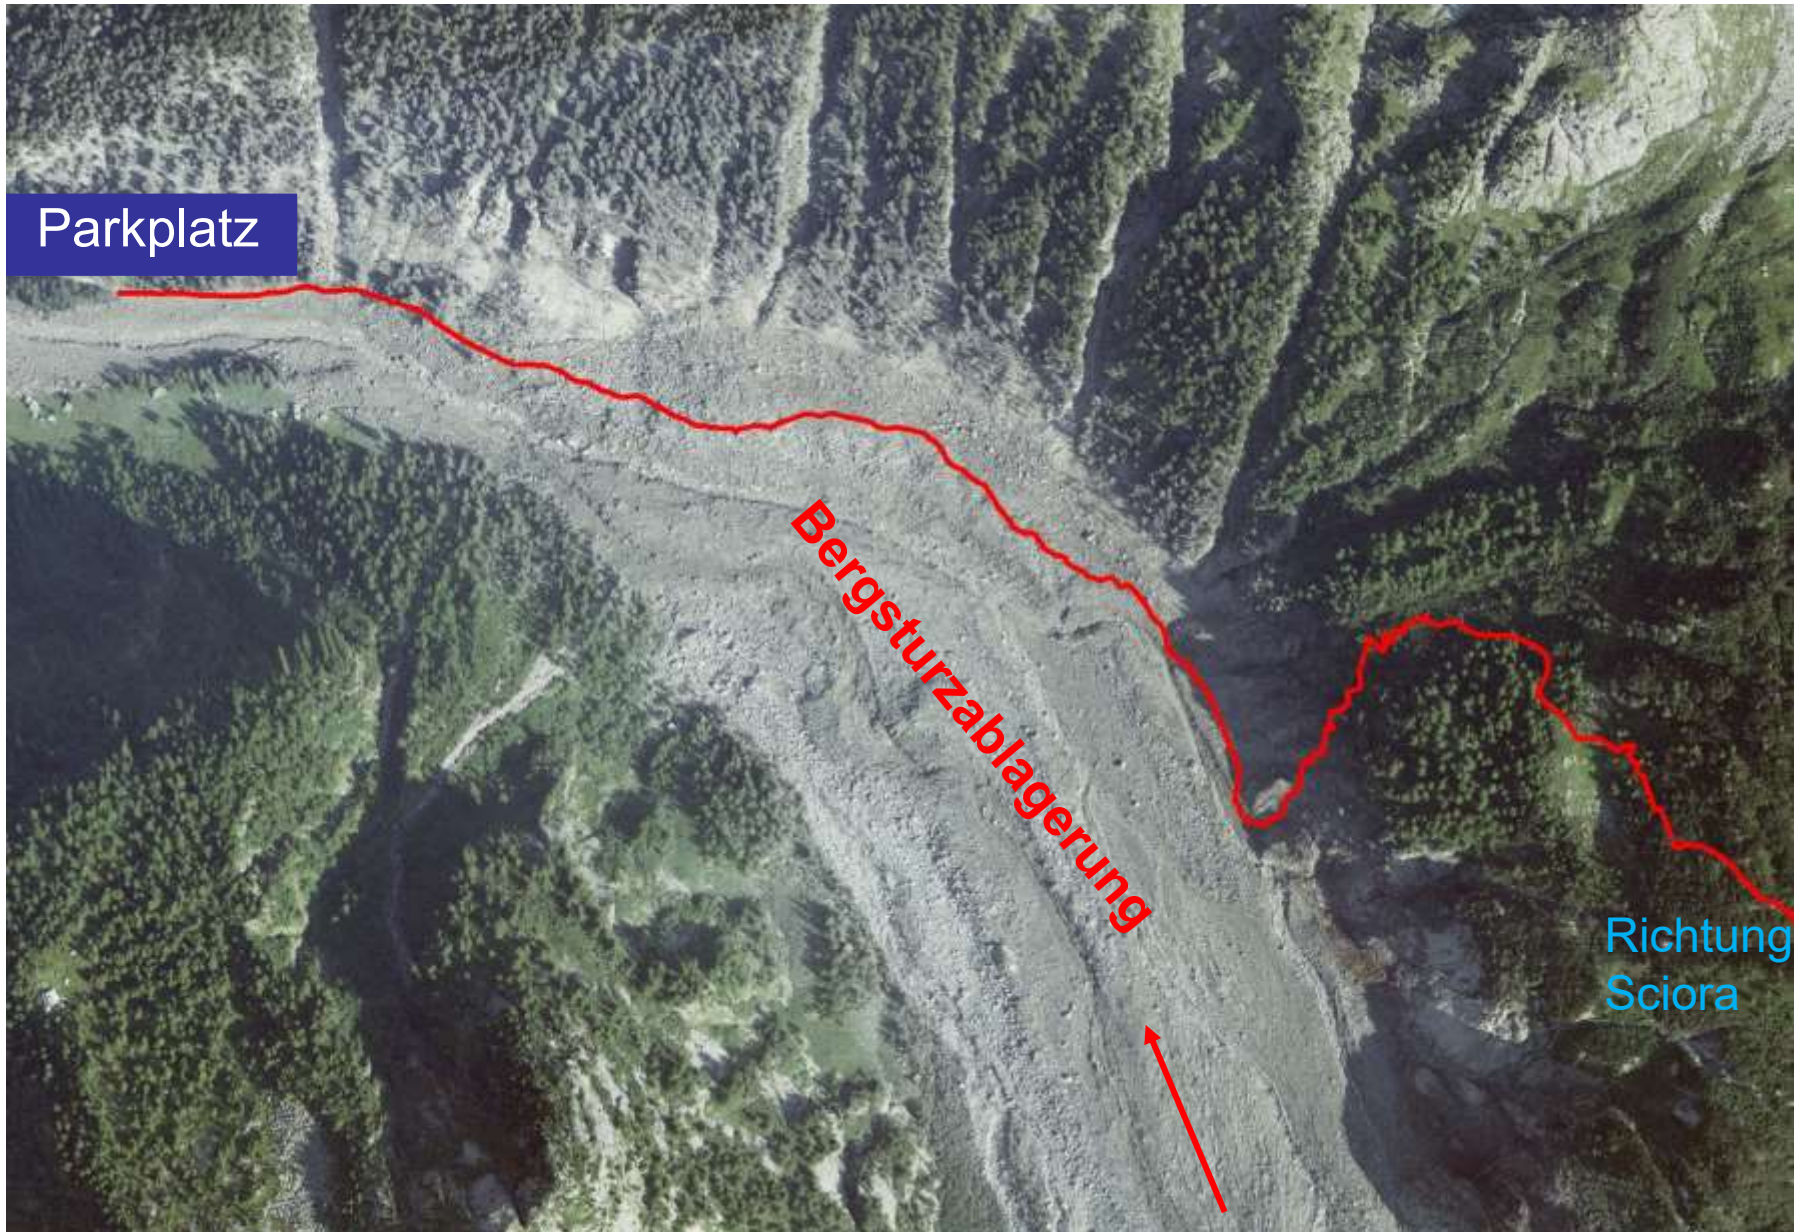
# Wanderweg vom Parkplatz zur Sciorahütte

## Bergsturz verschüttet 8 Personen

Auffangbecken

Murgang-  
Frühwarnsystem

Murgänge

**Bergsturz 27.12.2011**  
Volumen: 1.5 Mio. m3

**Bergsturz**  
**23.8.2017**

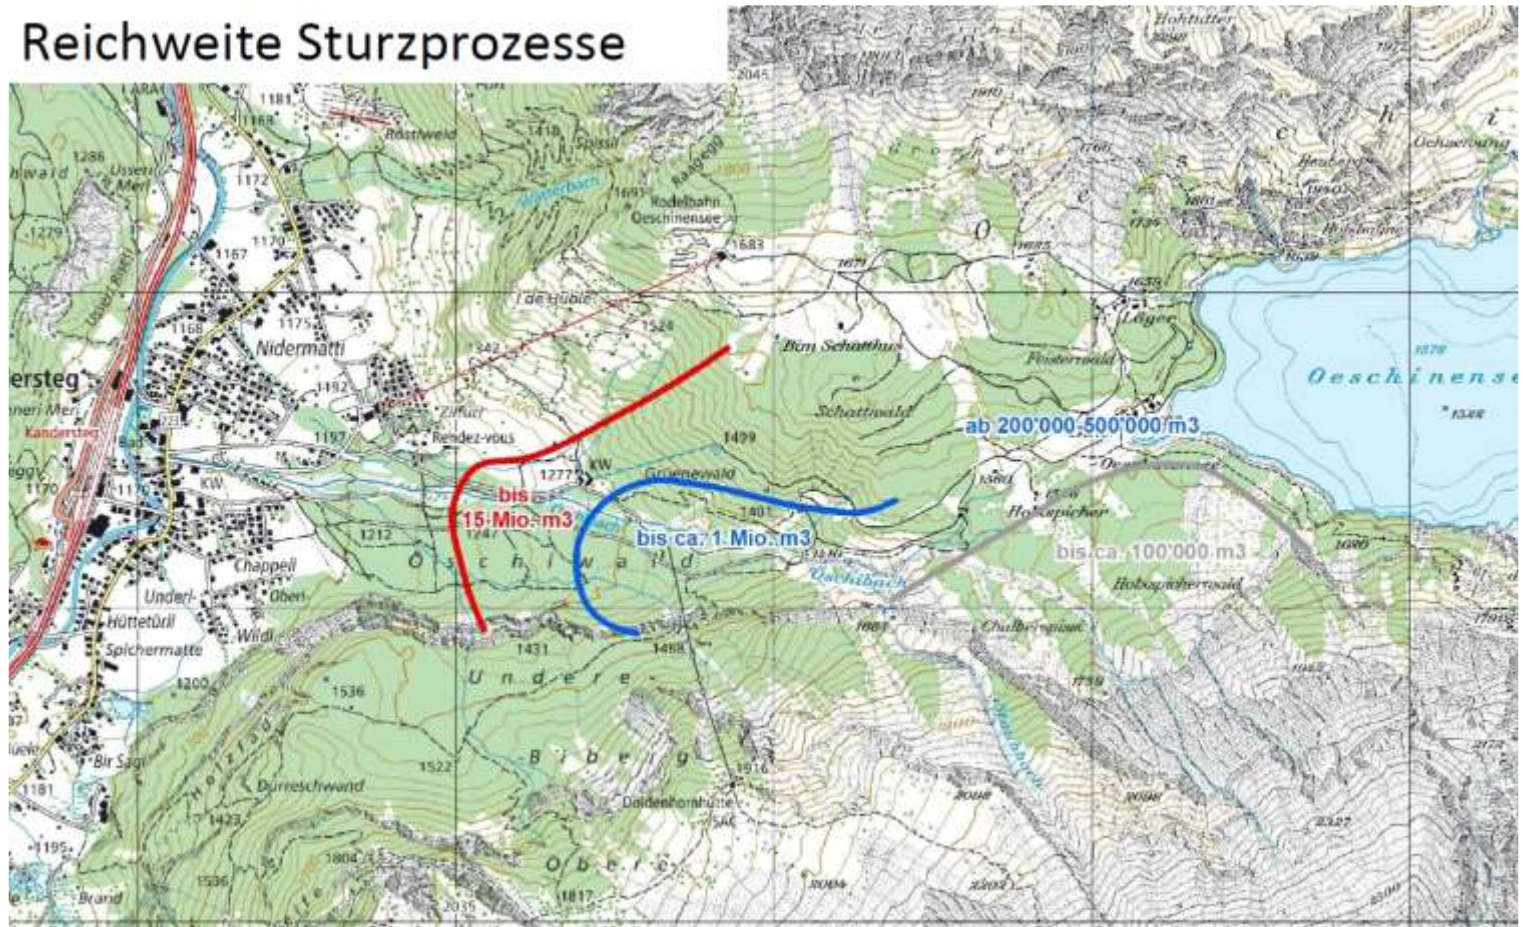
# Kandersteg: Szenarien Sturzprozesse

## Reichweite Sturzprozesse

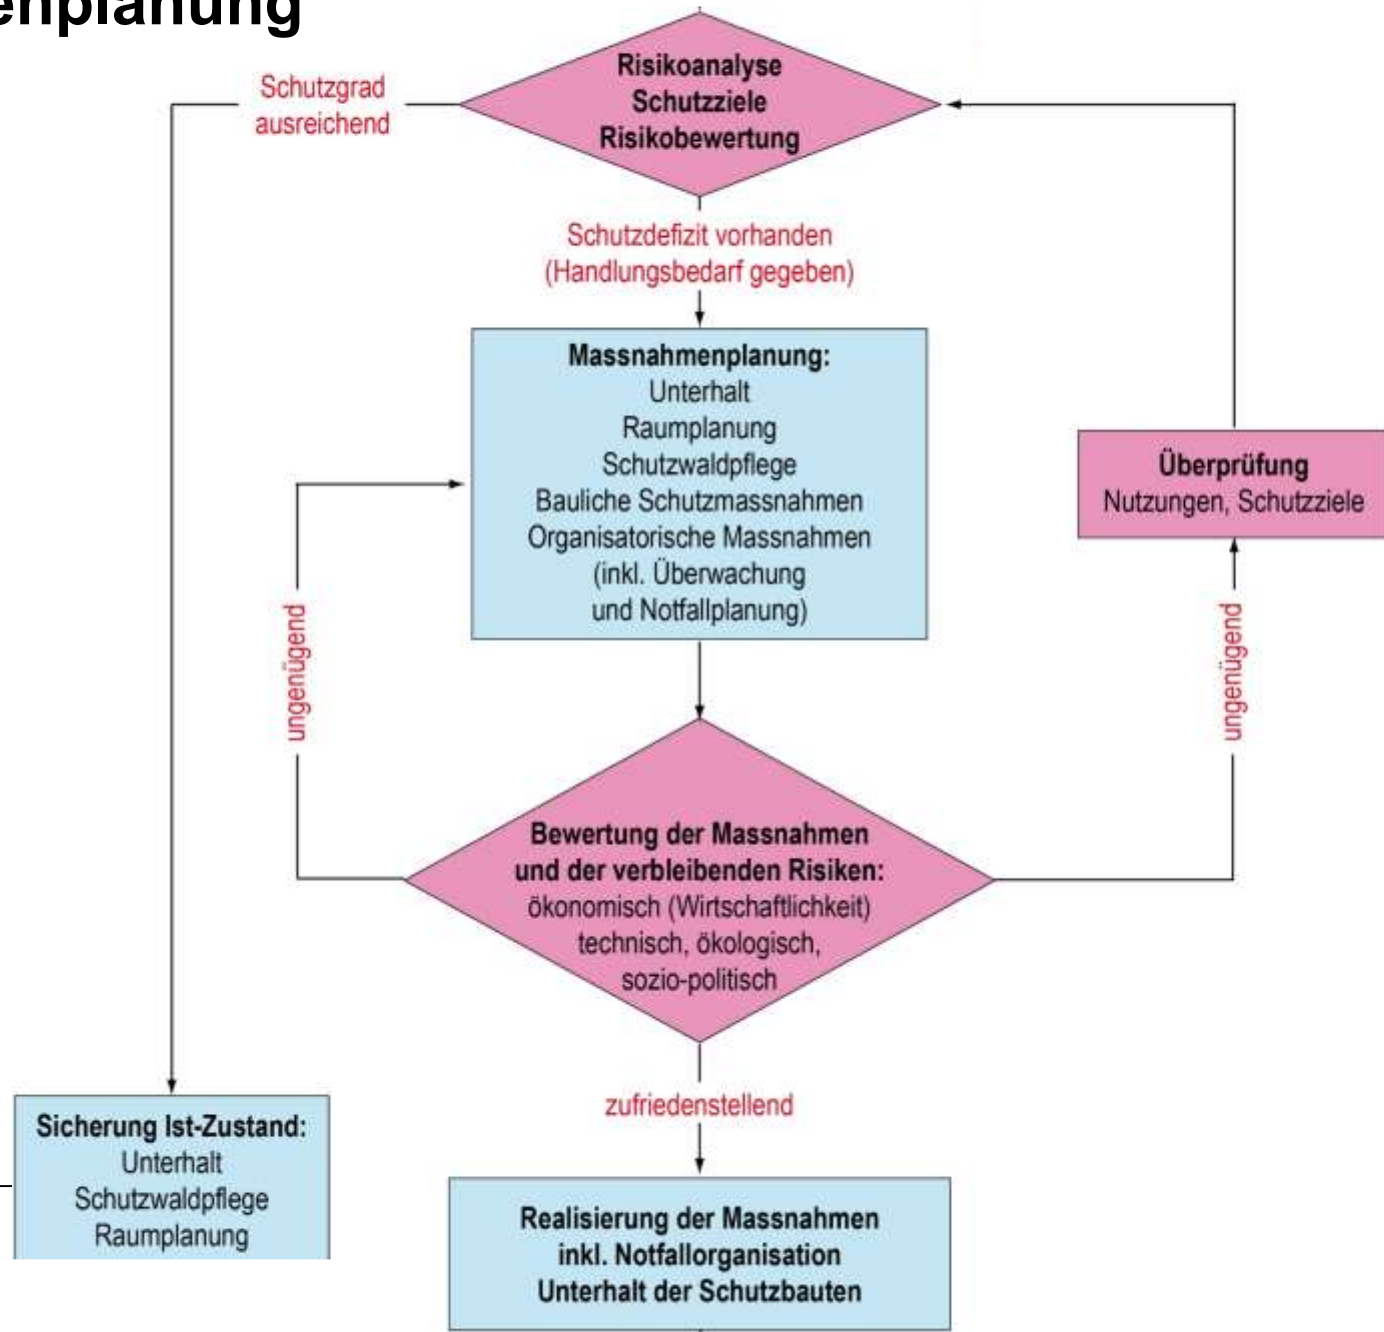
# Massnahmenplanung IRM

Massnahmenplanung nach BAFU 2016
